PROTOKOL O KONTROLE

PŘEDMĚTEM

Fotopříloha k protokolu o kontrole DP Křenov dne 18.11.2015

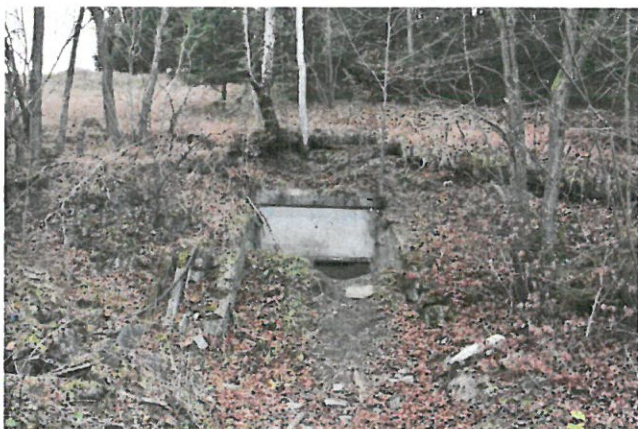
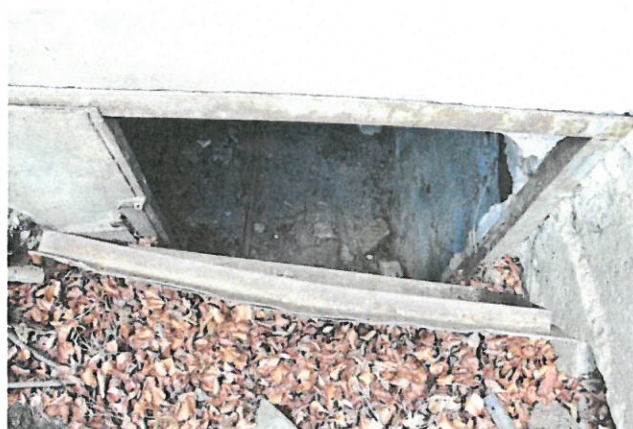
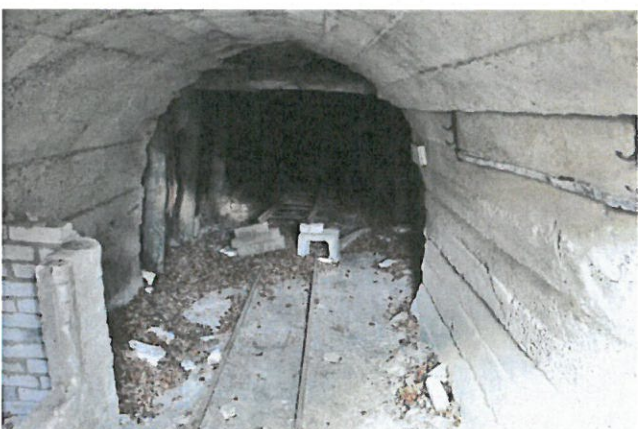
Štola Jan - ústí vstupního portálu (foto 1, 2, 3):

Portál opatřený ocelovými vraty zasazenými do ocelového rámu osazeného do betonové konstrukce byl původně asi celý zahrnut zeminou. Současný stav napovídá, že vrchní část nahrnuté zeminy byla odstraněna, aby mohla být vypáčena horní část pravého křídla ocelových vrat a tím umožněn přístup nepovolaných osob do důlního díla.

Závěr: stávající stav lze označit za nevyhovující z pohledu zajištění důlního díla ústího na povrch proti vstupu nepovolaných osob, v rozporu s následujícími ustanoveními vyhlášky č. 22/1989 Sb.:

- a) § 4 odst. 1, citace „*Povrchové objekty pracoviště a zařízení musí být ohrazeny nebo jinak zabezpečeny proti vstupu nepovolaných osob.*“
- b) § 4 odst. 5, citace „*Zákaz vstupu nepovolaných osob do míst uvedených v odstavcích 1 a 2 musí být vyznačen na bezpečnostních tabulkách 3 u všech vchodů, přístupů a cest k nim.*“
- c) § 4b odst. 11, citace „*Provozní objekty musí být označeny názvem objektu.*“
- d) § 71 odst. 3, citace „*Důlní díla nebo jejich části, do nichž je pro jejich nebezpečný stav zakázáno vstupovat, musí být s výjimkou nepracovních prostorů porubů a dobývek označena zákazem vstupu nebo zneprístupněna.*“

K odstranění výše uvedených závad bude obvodním báňským inspektorem OBÚ vydán závazný příkaz, ve smyslu ust. § 42 odst. 2 zákona č. 61/1988 Sb.

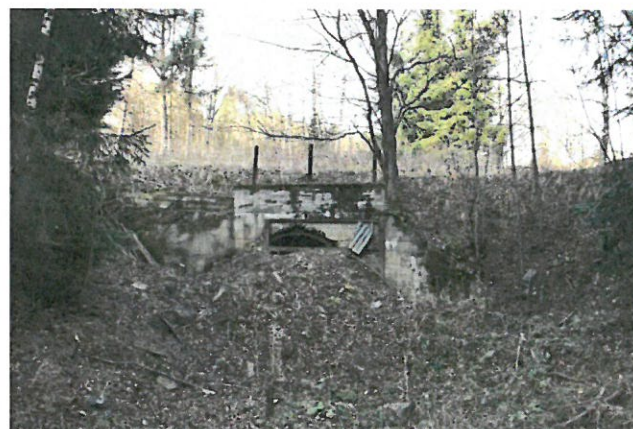
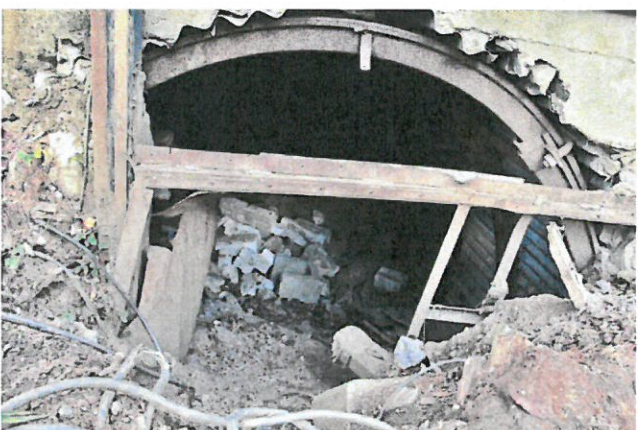
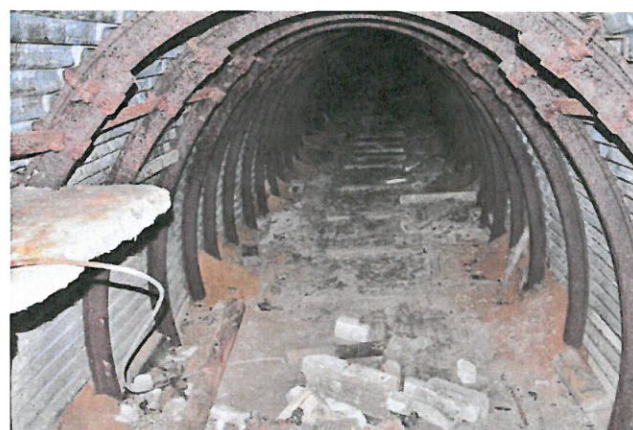
Štola Lazec II - ústí vstupního portálu (foto 4, 5, 6):

Portál byl nejspíš původně rovněž zahrnut zeminou. Současný stav napovídá, že vrchní část nahrnuté zeminy byla odstraněna za účelem zajištění přístupu nepovolaných osob do štoly.

Závěr: stávající stav lze označit za nevyhovující z pohledu zajištění důlního díla ústího na povrch proti vstupu nepovolaných osob, v rozporu s následujícími ustanoveními vyhlášky č. 22/1989 Sb.:

- a) § 4 odst. 1, citace „*Povrchové objekty pracoviště a zařízení musí být ohrazeny nebo jinak zabezpečeny proti vstupu nepovolaných osob.*“
- b) § 4 odst. 5, citace „*Zákaz vstupu nepovolaných osob do míst uvedených v odstavcích 1 a 2 musí být vyznačen na bezpečnostních tabulkách 3 u všech vchodů, přístupů a cest k nim.*“
- c) § 4b odst. 11, citace „*Provozní objekty musí být označeny názvem objektu.*“
- d) § 71 odst. 3, citace „*Důlní díla nebo jejich části, do nichž je pro jejich nebezpečný stav zakázáno vstupovat, musí být s výjimkou nepracovních prostorů porubů a dobývek označena zákazem vstupu nebo zneprístupněna.*“

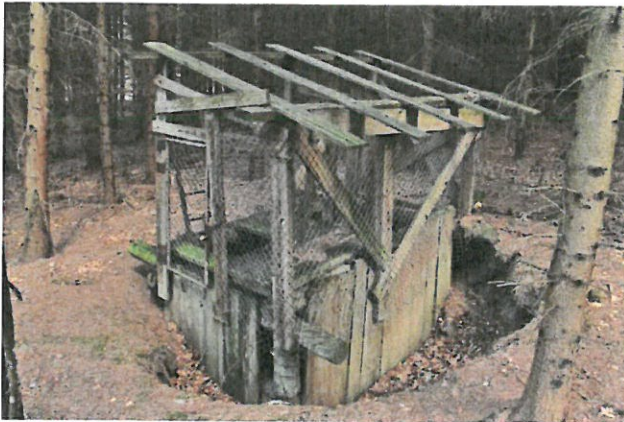
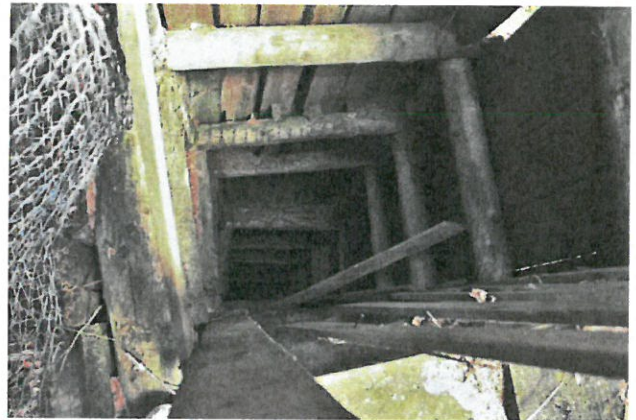
Komín K19 (foto 7, 8):

Výchoz komína (profil 1,6 x 2,8 m) na den je nad úroveň terénu opatřen zchátralou, kdysi zastřešenou dřevěnou konstrukcí a proti vstupu nepovolaných osob zajištěný drátěným pletivem, které je v místě přístupu k ocelovému žebříku v lezním oddělení odstraněno. Zemina okolo celého obvodu komína je propadlá zemina zřejmým vlivem eroze způsobené klimatickými podmínkami o cca 0,75 m.

Závěr: stávající stav lze označit za nevyhovující z pohledu zajištění důlního díla ústího na povrch proti vstupu nepovolaných osob., v rozporu s následujícími ustanoveními vyhlášky č. 22/1989 Sb.:

- a) § 4 odst.1, citace „*Povrchové objekty pracoviště a zařízení musí být ohrazeny nebo jinak zabezpečeny proti vstupu nepovolaných osob.*“
- b) § 4 odst. 5, citace „*Zákaz vstupu nepovolaných osob do míst uvedených v odstavcích 1 a 2 musí být vyznačen na bezpečnostních tabulkách 3 u všech vchodů, přístupů a cest k nim.*“
- c) § 4b odst. 11, citace „*Provozní objekty musí být označeny názvem objektu.*“
- d) § 71 odst. 3, citace „*Důlní díla nebo jejich části, do nichž je pro jejich nebezpečný stav zakázáno vstupovat, musí být s výjimkou nepracovních prostorů porubů a dobývek označena zákazem vstupu nebo zneprístupněna.*“

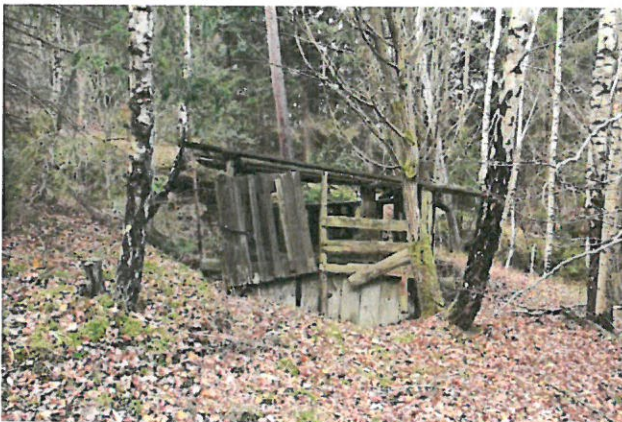
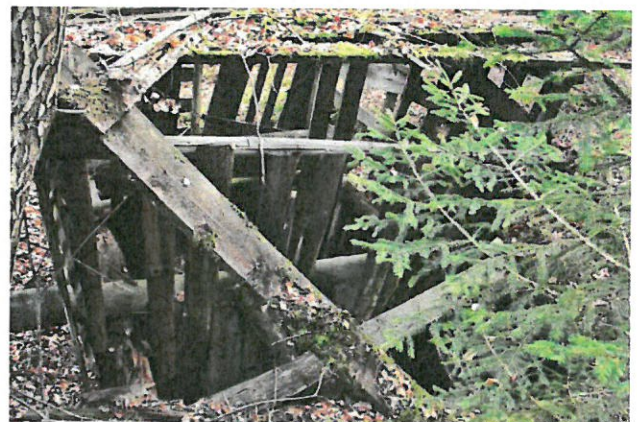
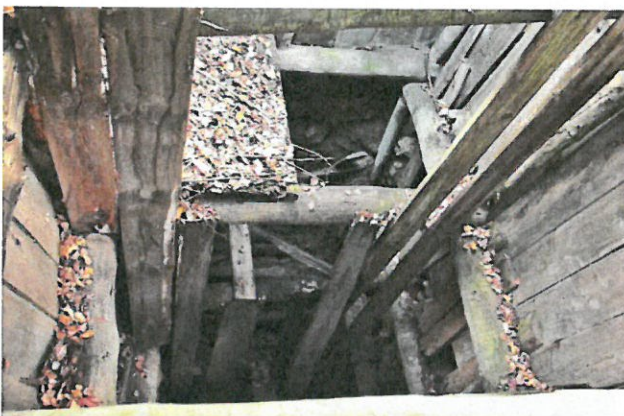
Komín K10 (foto 9, 10, 11):

Výchoz komína (profil 2,0 x 2,0 m) na den je nad úrovní terénu opatřen zchátralou, částečně zastřešenou dřevěnou konstrukcí a proti vstupu nepovolaných osob zajištěný chatrným obedněním, které je ovšem v takovém stavu, že bez problému umožňuje vstup nepovolaným osobám. Ve vzdálenosti cca 0,7 m od JZ strany komína je propadlá zemina zřejmým vlivem eroze způsobené klimatickými podmínkami.

Závěr: stávající stav lze označit za nevyhovující z pohledu zajištění důlního díla ústího na povrch proti vstupu nepovolaných osob, v rozporu s následujícími ustanoveními vyhlášky č. 22/1989 Sb.:

- a) § 4 odst.1, citace „*Povrchové objekty pracoviště a zařízení musí být ohrazeny nebo jinak zabezpečeny proti vstupu nepovolaných osob.*“
- b) § 4 odst. 5, citace „*Zákaz vstupu nepovolaných osob do míst uvedených v odstavcích 1 a 2 musí být vyznačen na bezpečnostních tabulkách 3 u všech vchodů, přístupů a cest k nim.*“
- c) § 4b odst. 11, citace „*Provozní objekty musí být označeny názvem objektu.*“
- d) § 71 odst. 3, citace „*Důlní díla nebo jejich části, do nichž je pro jejich nebezpečný stav zakázáno vstupovat, musí být s výjimkou nepracovních prostorů porubů a dobývek označena zákazem vstupu nebo zneprístupněna.*“

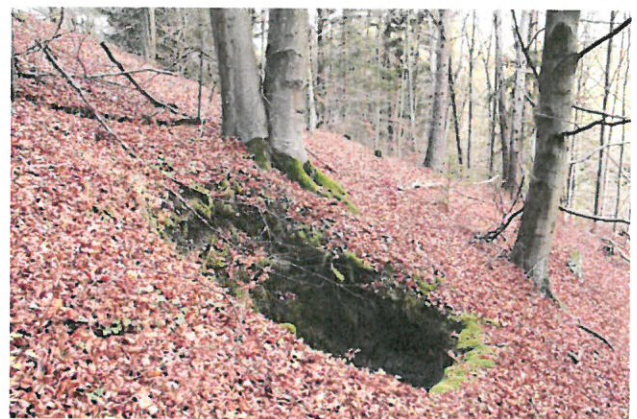
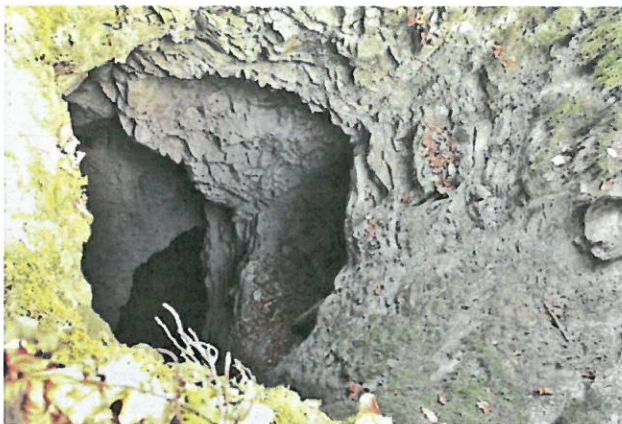
Komín K3 (foto 12, 13):

Komín ϕ 2,5 m vycházející na den ve svahu je v úrovni terénu absolutně nezajištěný. Původně byl prostor okolo komínu ve vzdálenosti cca 5,0 m od jeho okraje oplocen drátěným pletivem nataženým přes ocelové sloupky, ovšem v současné době se toto oplocení nachází pouze na SZ straně ve svahu nad výchozem komínu, tzn., že komín je fakticky bez zajištění,

Závěr: stávající stav důlního díla ústího na povrch lze označit jako nebezpečný, ohrožující zdraví a životy osob a zvířete, v rozporu s následujícími ustanoveními vyhlášky č. 22/1989 Sb.:

- a) § 4 odst.1, citace „*Povrchové objekty pracoviště a zařízení musí být ohrazeny nebo jinak zabezpečeny proti vstupu nepovolaných osob.*“
- b) § 4 odst. 5, citace „*Zákaz vstupu nepovolaných osob do míst uvedených v odstavcích 1 a 2 musí být vyznačen na bezpečnostních tabulkách 3 u všech vchodů, přístupů a cest k nim.*“
- c) § 4b odst. 11, citace „*Provozní objekty musí být označeny názvem objektu.*“
- d) § 71 odst. 3, citace „*Důlní díla nebo jejich části, do nichž je pro jejich nebezpečný stav zakázáno vstupovat, musí být s výjimkou nepracovních prostorů porubů a dobývek označena zákazem vstupu nebo zneprístupněna.*“

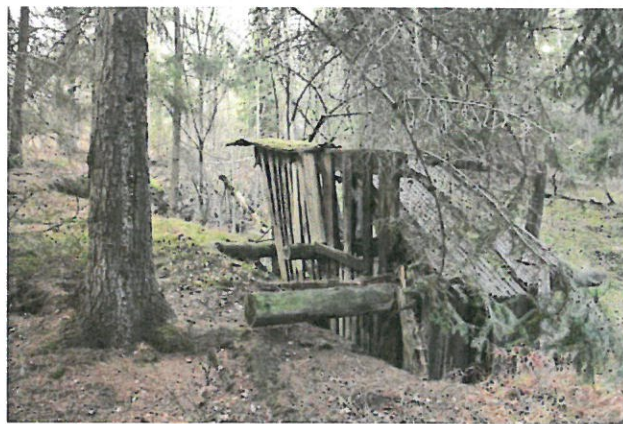
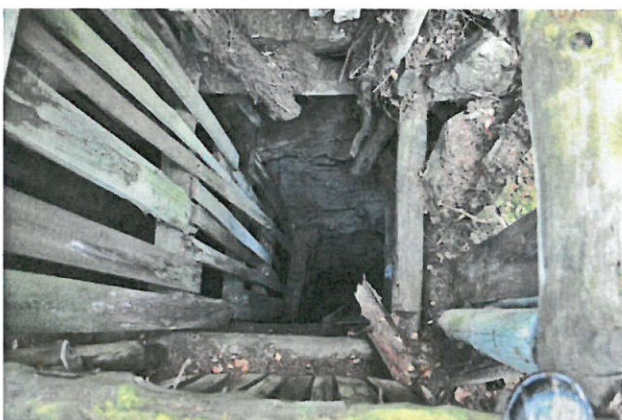
Komín K8 (foto 14, 15):

Výchoz komína (profil 1,5 x 2,5 m) na den je nad úrovní terénu opatřen zchátralou, částečně zastřešenou dřevěnou konstrukcí a proti vstupu nepovolaných osob zajištěný chatrným obedněním, které bez problému umožňuje vstup nepovolaným osobám. Zemina okolo obvodu komína je propadlá zemina zřejmým vlivem eroze způsobené klimatickými podmínkami o cca 0,75 m, přičemž od JV strany komína začíná propad ve směru na SZ.

Závěr: stávající stav lze označit za nevyhovující z pohledu zajištění důlního díla ústícího na povrch proti vstupu nepovolaných osob, v rozporu s následujícími ustanoveními vyhlášky č. 22/1989 Sb.:

- a) § 4 odst. 1, citace „*Povrchové objekty pracoviště a zařízení musí být ohrazeny nebo jinak zabezpečeny proti vstupu nepovolaných osob.*“
- b) § 4 odst. 5, citace „*Zákaz vstupu nepovolaných osob do míst uvedených v odstavcích 1 a 2 musí být vyznačen na bezpečnostních tabulkách u všech vchodů, přístupů a cest k nim.*“
- c) § 4b odst. 11, citace „*Provozní objekty musí být označeny názvem objektu.*“
- d) § 71 odst. 3, citace „*Důlní díla nebo jejich části, do nichž je pro jejich nebezpečný stav zakázáno vstupovat, musí být s výjimkou nepracovních prostorů porubů a dobývek označena zákazem vstupu nebo znepřístupněna.*“

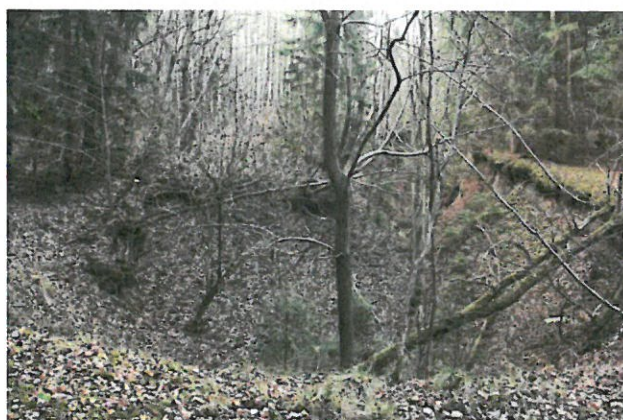
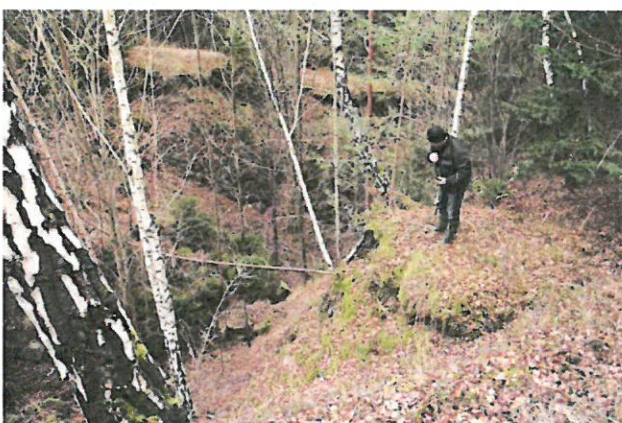
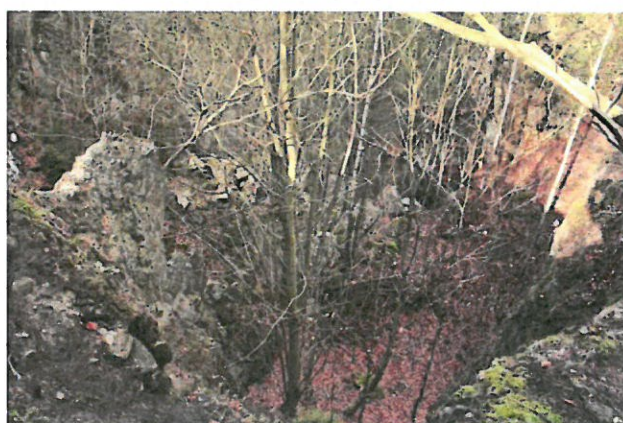
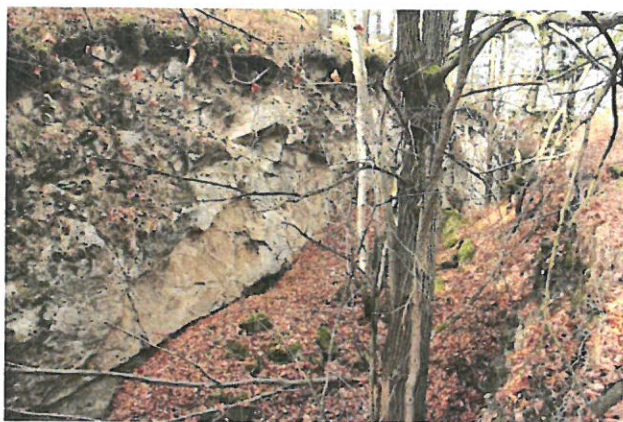
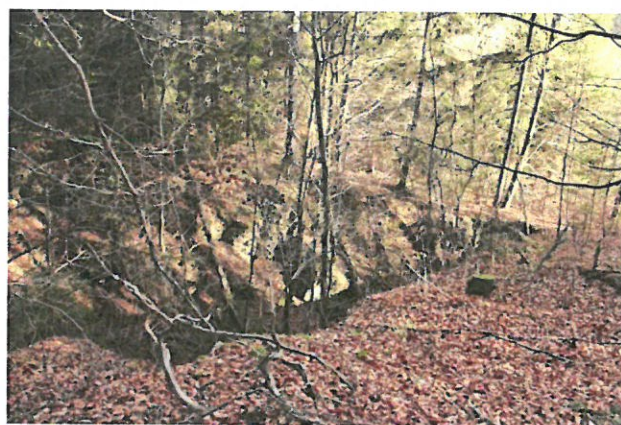
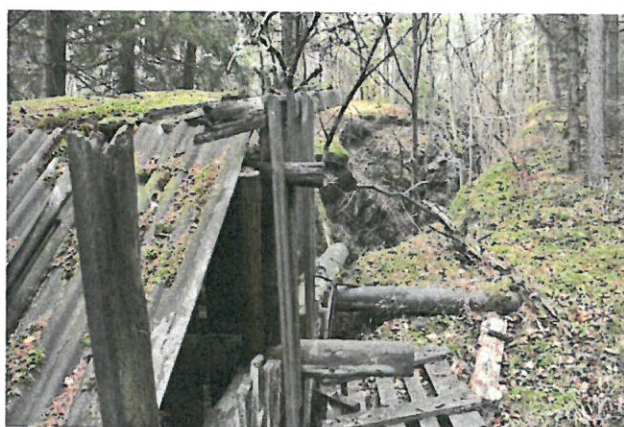
Projevy vlivu dobývání na povrch (propady) nad štolovým horizontem Lazec II v DP Křenov (foto 16, 17, 18, 19, 20, 21):

Při kontrolní prohlídce terénu v DP Křenov byly zjištěny a fotograficky v různých místech zdokumentovány propady. Tyto propady kopírují původní dolové pole štolové části Lazec II, a dosahují v některých místech hloubky až 20 m, podle stavu současné vegetace odpovídají stáří nejméně 10 let.
