PROTOKOL O KONTROLE

tohoto protokolu je výsledek kontroly provedené v ranní směně dne 15.11.2018 v chráněném ložiskovém území (dále jen „CHLÚ“) Křenov, výše uvedenými kontrolujícími obvodními báňskými inspektory OBÚ, podle § 42 zákona č. 61/1988 Sb.

Kontrola byla provedena se zaměřením na zdokumentování stavu zajištění opuštěných důlních děl ústících na povrch a stavu terénu s propady vyvolanými předešlou hornickou činností - dobýváním ložiska grafitu ve štolových úsecích Lazec II a Jan, ve zrušeném dobývacím prostoru (dále jen „DP“) Křenov, v současné době v chráněném ložiskovém území Křenov, na základě žádosti organizace DIAMO, státní podnik, ředitelství s.p., Máchova 201, 471 27 Stráž pod Ralskem, o stanovisko k opuštěným důlním dílům na území bývalého dolu Lazec. Kontrola byla provedena podle příslušných ustanovení vyhlášky č. 22/1989 Sb., o bezpečnosti a ochraně zdraví při práci a bezpečnosti provozu při hornické činnosti a při dobývání nevyhrazených nerostů v podzemí, ve znění pozdějších předpisů (dále jen „vyhláška č. 22/1989 Sb.“). Z kontroly byla pořízena fotodokumentace, která tvoří nedílnou součást tohoto protokolu o kontrole jako jeho samostatná příloha.

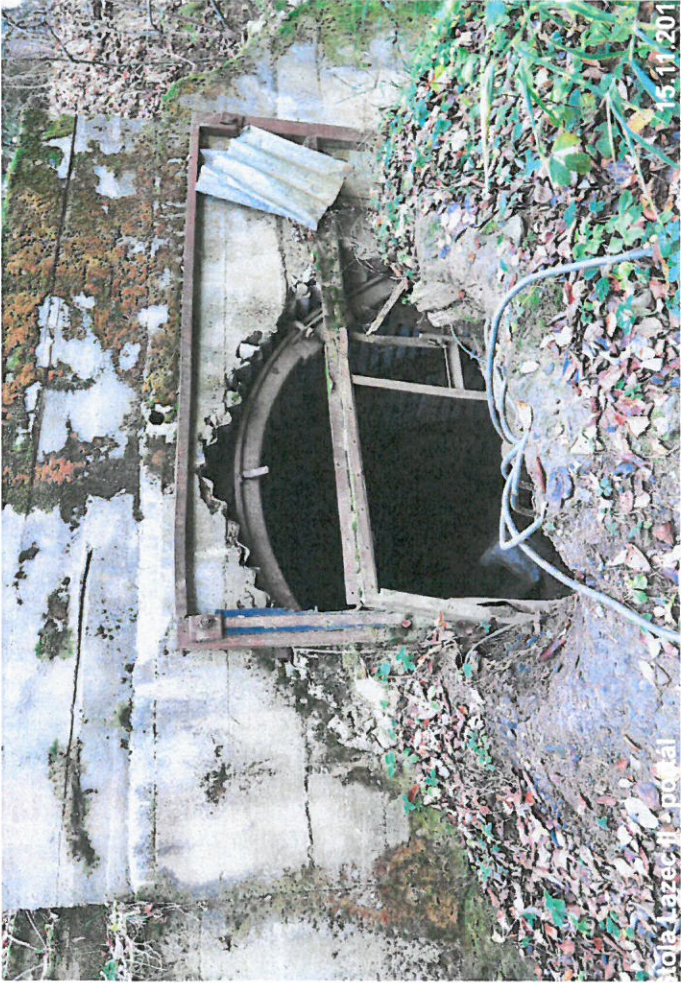
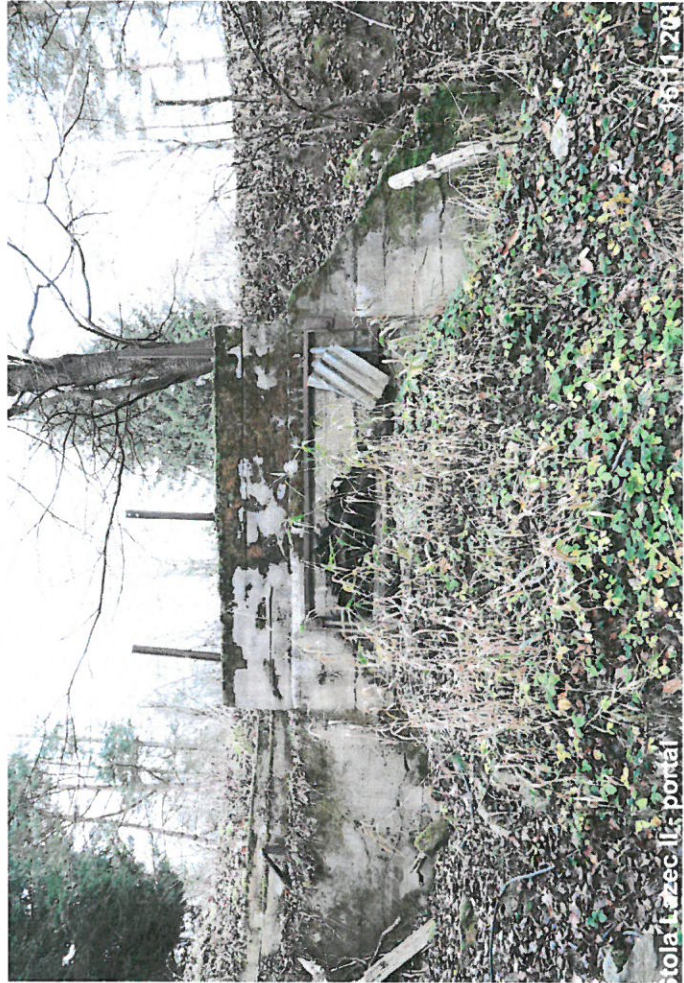
Stola Lazec II, portal 15.11.2018

Štola Lazec II - ústí vstupního portálu:

Portál byl nejspíš původně rovněž zahrnut zeminou. Současný stav napovídá, že vrchní část nahrnuté zeminy byla odstraněna za účelem zajištění přístupu nepovolaných osob do štoly. Zjištěný stav odpovídá stavu zjištěnému při kontrole před třemi lety.

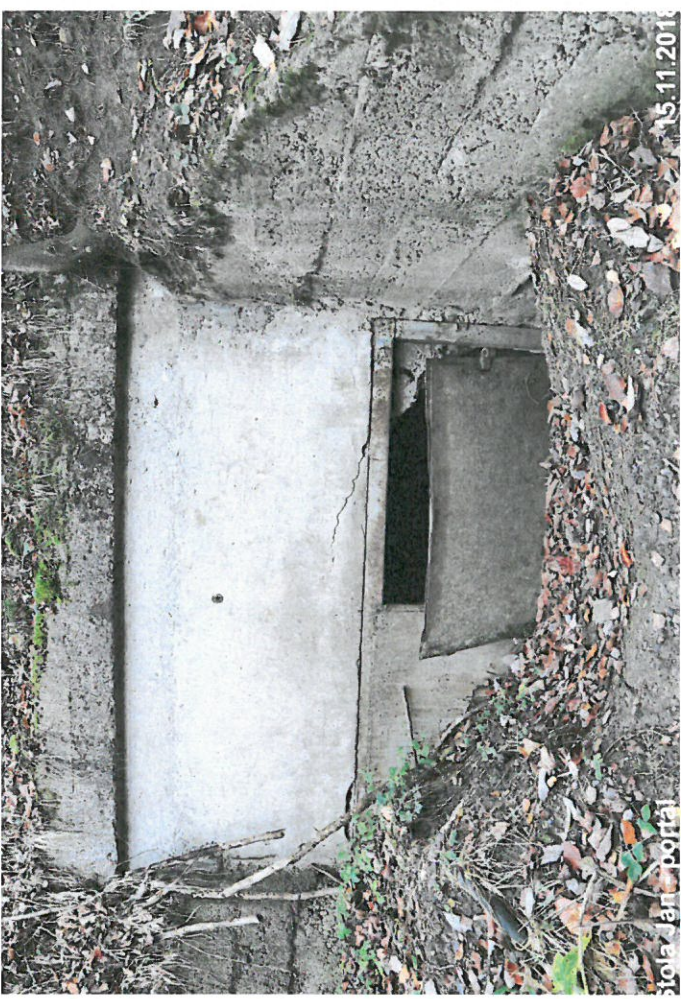
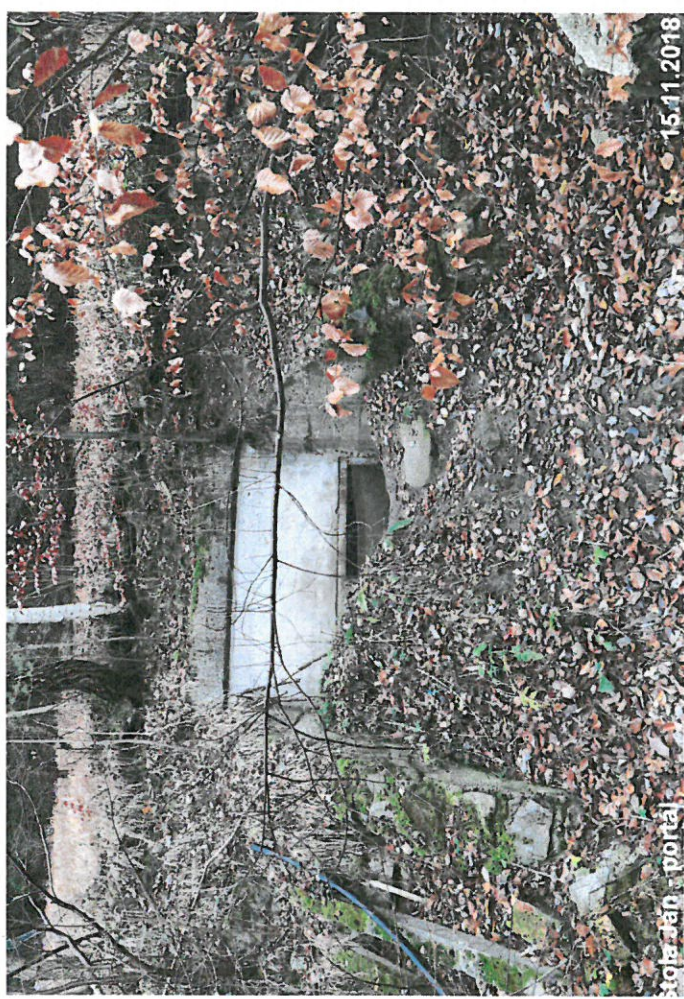
Stola Jan, portal 15.11.2018

Štola Jan - ústí vstupního portálu:

Portál opatřený ocelovými vraty zasazenými do ocelového rámu osazeného do betonové konstrukce byl původně asi celý zahrnut zeminou. Současný stav napovídá, že vrchní část nahrnuté zeminy byla odstraněna, aby mohla být vypáčena horní část pravého křídla ocelových vrat a tím umožněn přístup nepovolaných osob do důlního díla. Zjištěný stav odpovídá stavu zjištěnému při kontrole před třemi lety.

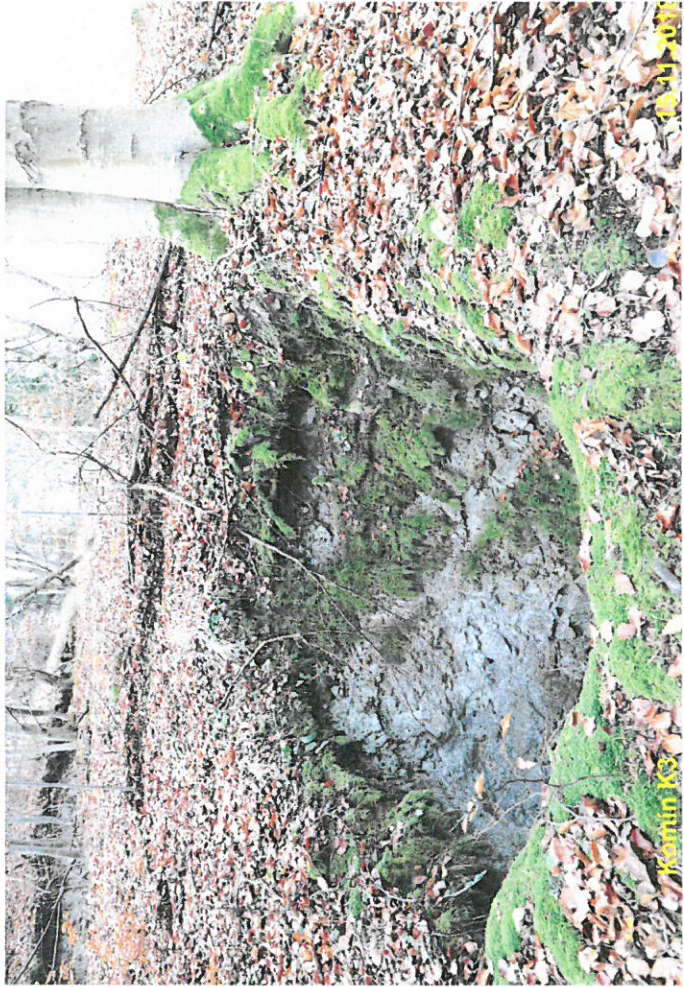
Kamnin K3

Komín ϕ 2,5 m vycházející na den ve svahu je v úrovni terénu absolutně nezajištěný. Původně byl prostor okolo komínu ve vzdálenosti cca 5,0 m od jeho okraje oplocen drátěným pletivem nataženým přes ocelové sloupky, ovšem v současné době se toto oplocení nachází pouze na SZ straně ve svahu nad výchozem komínu, tzn., že komín je fakticky bez zajištění, zjištěný stav odpovídá stavu zjištěnému při kontrole před třemi lety.

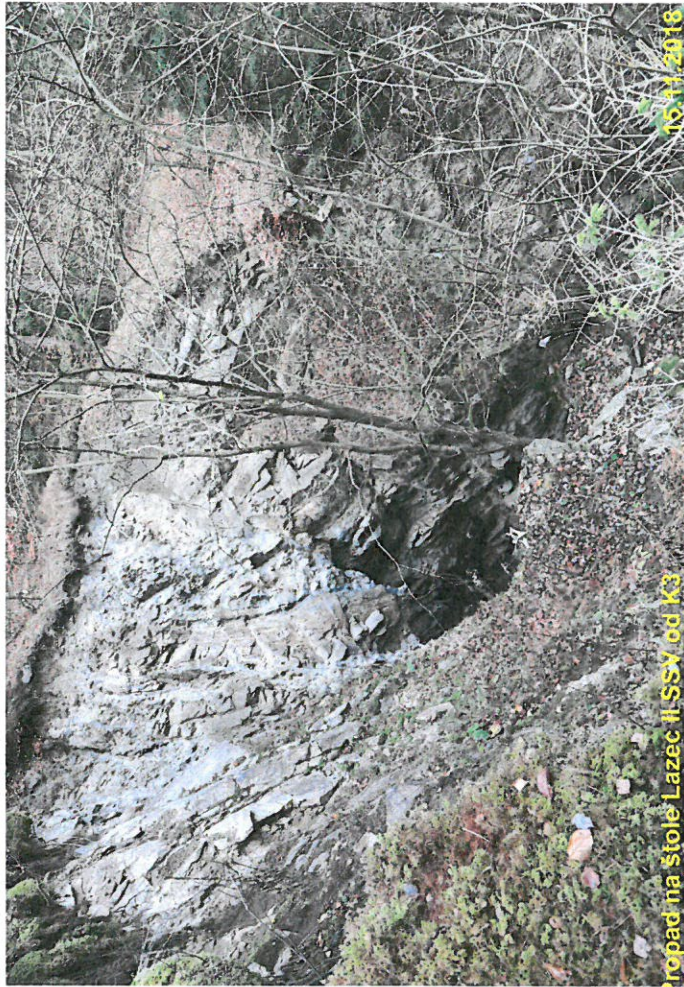
Při kontrolní prohlídce terénu v CHLÚ Křenov byly zjištěny a fotograficky v různých místech zdokumentovány propady. Tyto propady kopírují původní dolové pole štolové části Lazec II a štolové části Jan, a dosahují v některých místech nad štolovým horizontem Lazec II hloubky až 20 m, nad štolovým horizontem Jan hloubky do 5 m, a podle stavu současné vegetace odpovídají stáří nejméně 12 - 15 let.

propad na Štole Lazec II, SSV od K3

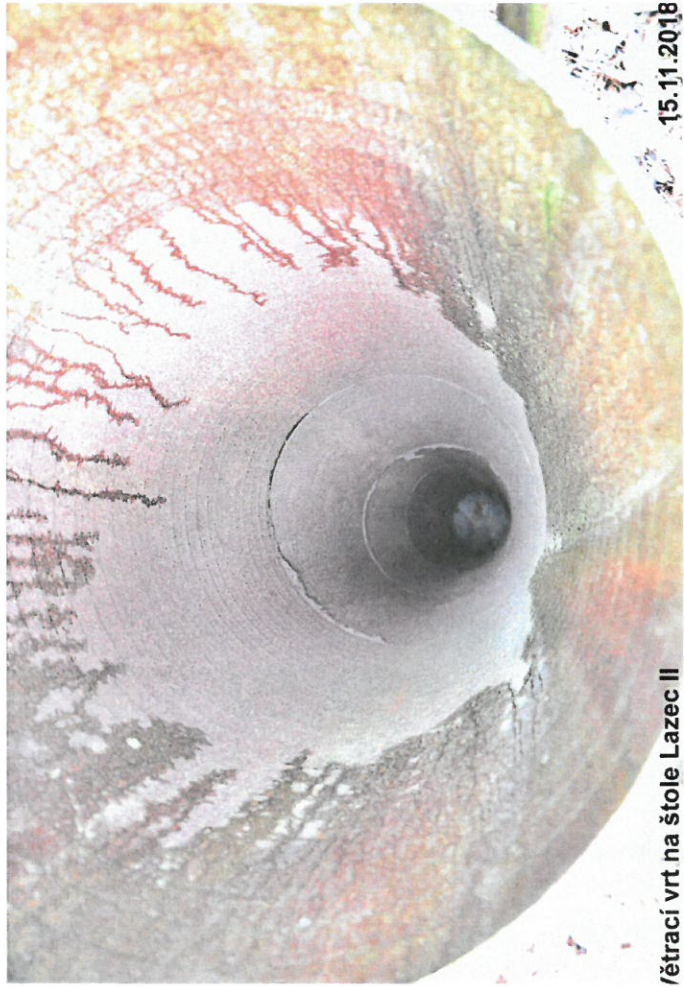
řetrací vrt na štole Lazec II

Větrací vrt je vyztužen ocelovou rourou průměru 800 mm, přesahujícím cca 0,5 m nad stávající terén. Výchoz díla je z převážné části oplocen drátěným pletivem na ocelových sloupcích výšky 2 m, nicméně je přístupný a samotné svislé dílo není z povrchu zajištěno proti možnému pádu do něj. Toto opuštěné důlní dílo nebylo při poslední kontrole před třemi lety kontrolováno.

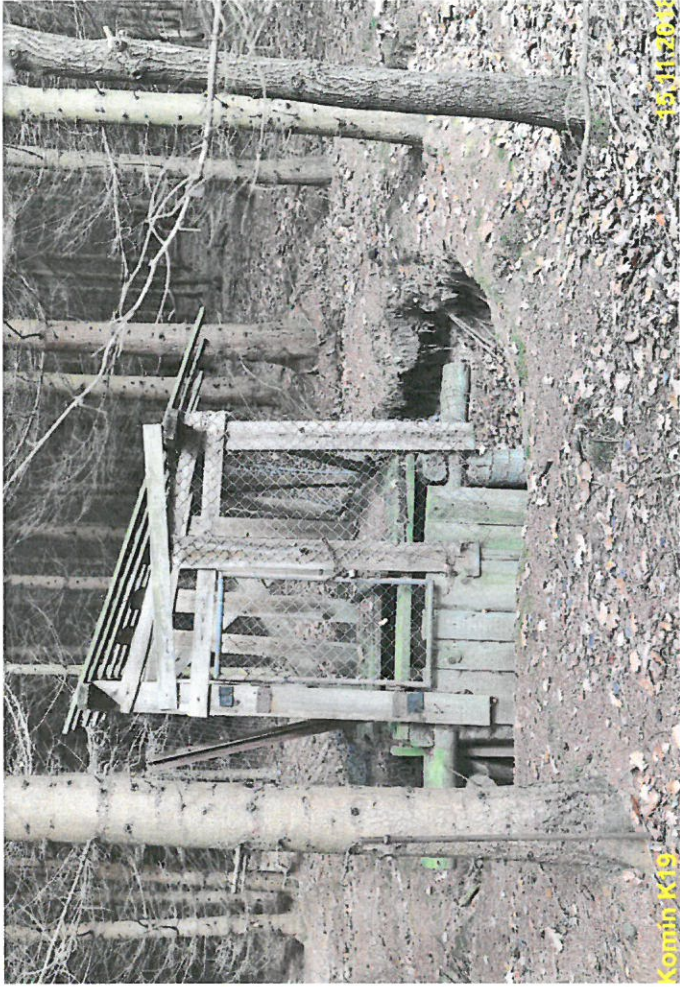
Komin K19

Výchoz komína (profil 1,6 x 2,8 m) na den je nad úrovní terénu opatřen zchátralou, kdysi zastřešenou dřevěnou konstrukcí a proti vstupu nepovolaných osob zajištěný drátěným pletivem, které je v místě přístupu k ocelovému žebříku v lezním oddělení odstraněno. Zemina okolo celého obvodu komína je propadlá zemina zřejmým vlivem eroze způsobené klimatickými podmínkami o cca 0,75 m. Zjištěný stav odpovídá stavu zjištěnému při kontrole před třemi lety.

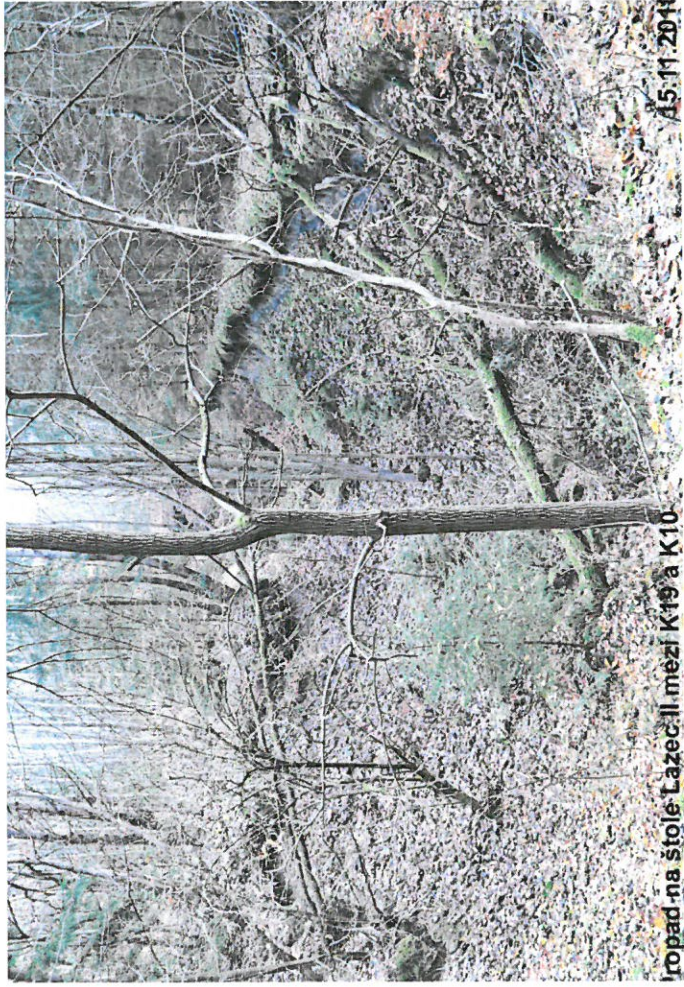
Úropad na štolje Lazec II mezi K19 a K10

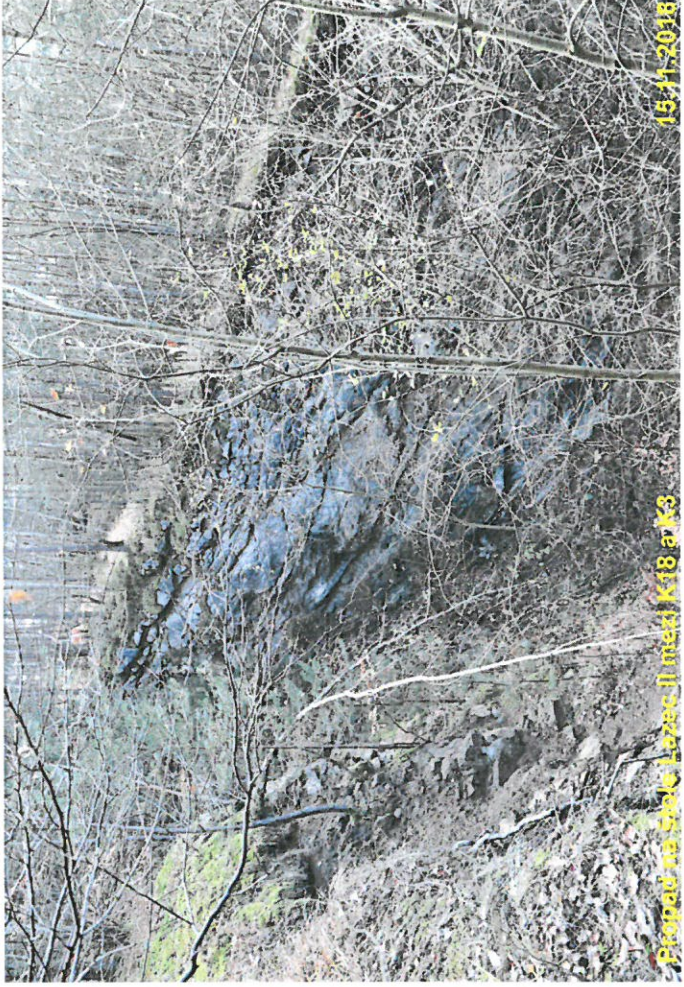
Úropad na štolje Lazec II mezi K18 a K3

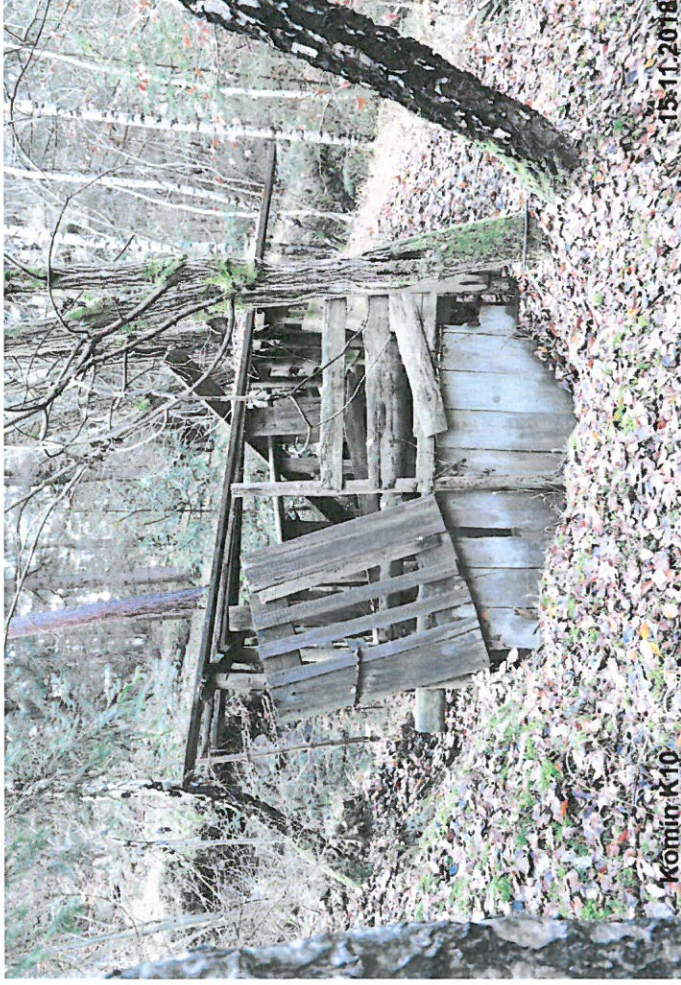
Komin, K10

Výchoz komína (profil 2,0 x 2,0 m) na den je nad úrovní terénu opatřen zchátralou, částečně zastřešenou dřevěnou konstrukcí a proti vstupu nepovolaných osob zajištěný chatrným obedněním, které je ovšem v takovém stavu, že bez problému umožňuje vstup nepovolaným osobám. Ve vzdálenosti cca 0,7 m od JZ strany komína je propadlá zemina zřejmým vlivem eroze způsobené klimatickými podmínkami. Zjištěný stav odpovídá stavu zjištěnému při kontrole před třemi lety.

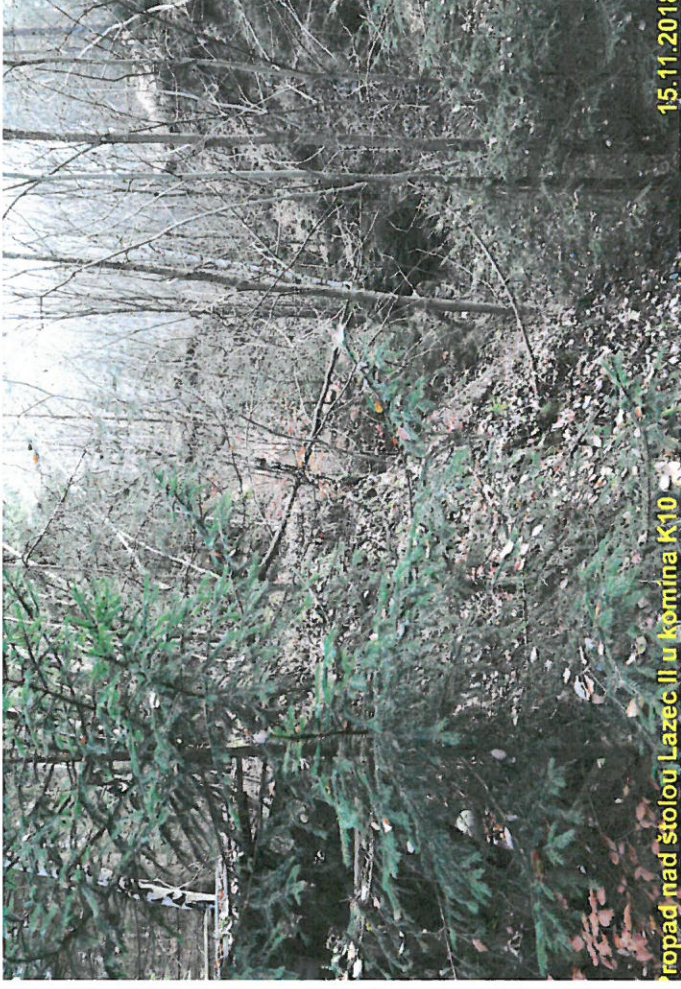
Tropad nad školou Lazec II u kominu K10

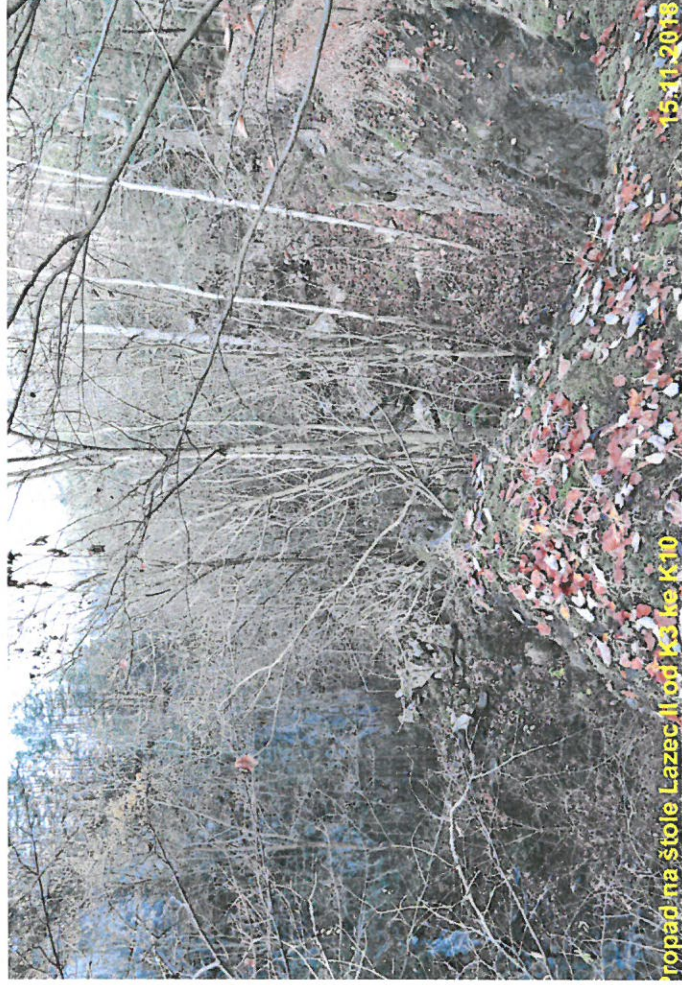
Tropad na škole Lazec II op. K3 ke K10
