PROTOKOL

z místního šetření ke zjištění skutečností rozhodujících pro posouzení důvodnosti zahájení správního řízení na základě přijatého podnětu

Obvodní báňský úřad pro území krajů Moravskoslezského a Olomouckého, se sídlem Veleslavínova 18, 702 00 Ostrava – Moravská Ostrava (dále jen OBÚ).

Místní šetření bylo vedeno za účelem prověření a zjištění stavu věcí v místě provádění sanace a rekultivace úložného místa těžebního odpadu - odvalu Heřmanice (dále ÚMTO) - provozovatele [REDACTED], t.j. v místě samostatné oblasti vedené pod názvem: *Oddělovací vzdušná stěna, část A* situované na pozemcích parc. č. **1094/1** a p.č. **1094/10** v k.ú. Hrušov, které bylo provedeno na základě podnětu [REDACTED] přijatého OBÚ.

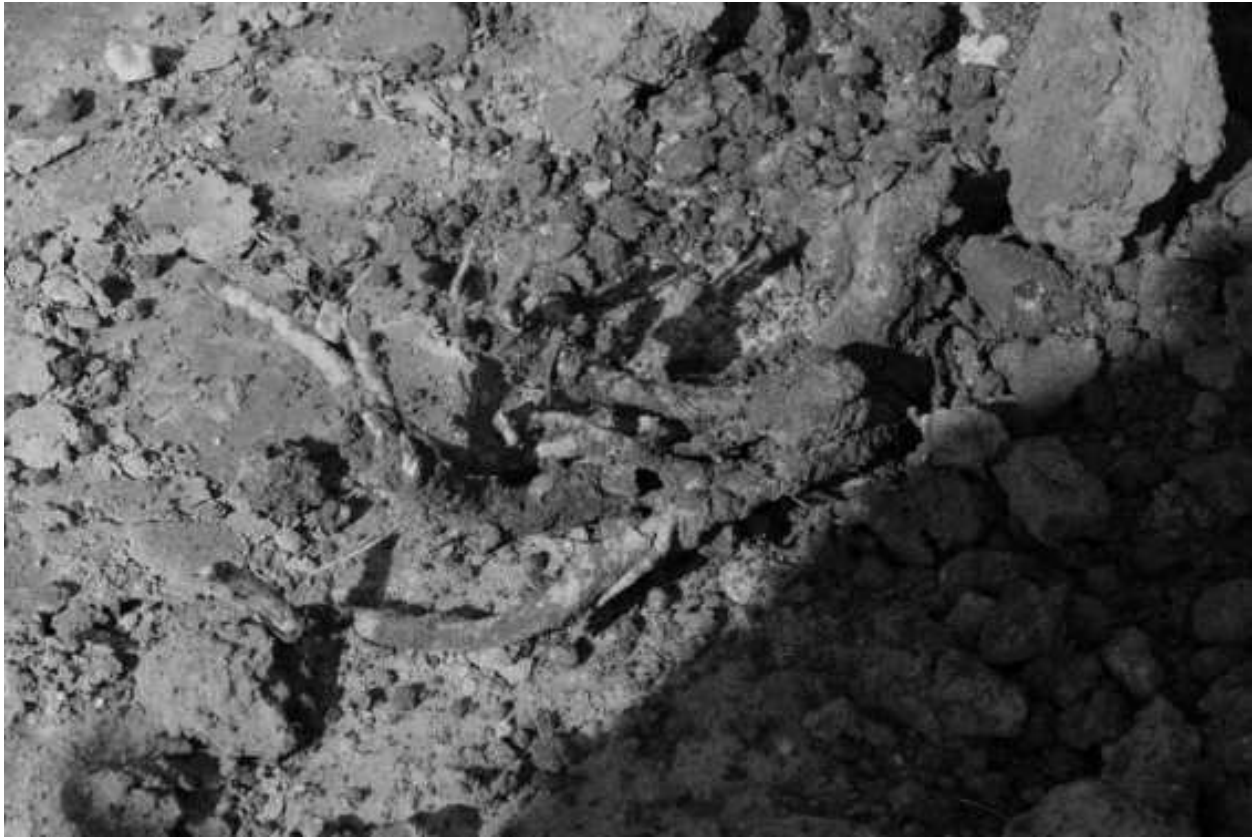
Konstrukce OVS obsahuje netříděný a nepřepracovaný stavební odpad (nedodržení požadované frakce: 0-90 mm) obsahující m.j.: tvárnice, cihly, kabely a hořlavé materiály, tj. plasty, dřevo látky a pěnový polyuretan (molitan), čímž nesplňuje podmínky nehořlavosti a geotechnické stability nově vzniklé úpravy terénu.

Sonda 1 – výkop obsahuje m.j. kusy dřeva, látky, molitan, kusy železa

Bude nutné přepracovat provozní dokumentaci ÚMTO tak, aby OVS zůstala vzdušná, a to až na úroveň hladiny spodní vody.

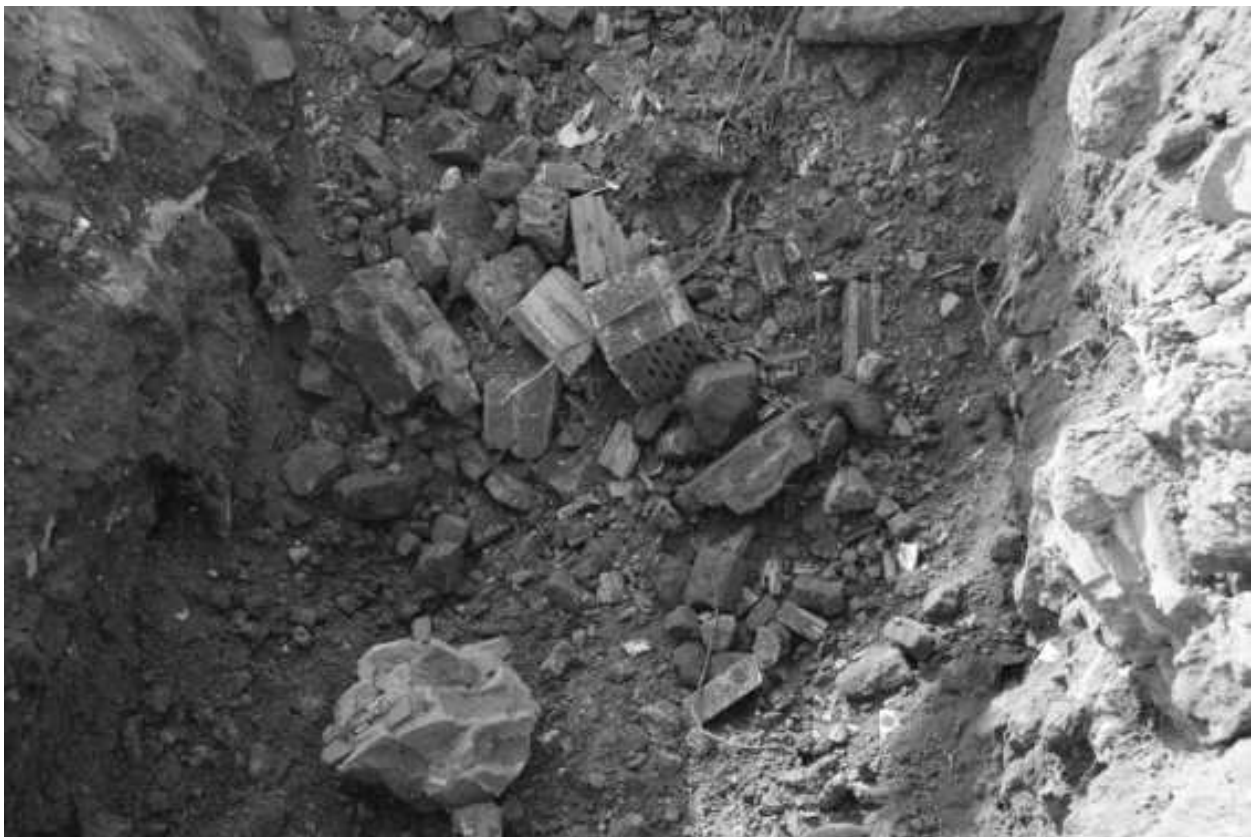
Sonda 2 – výkop obsahuje m.j. kusy cihelného zdiva, dráty, kusy železa

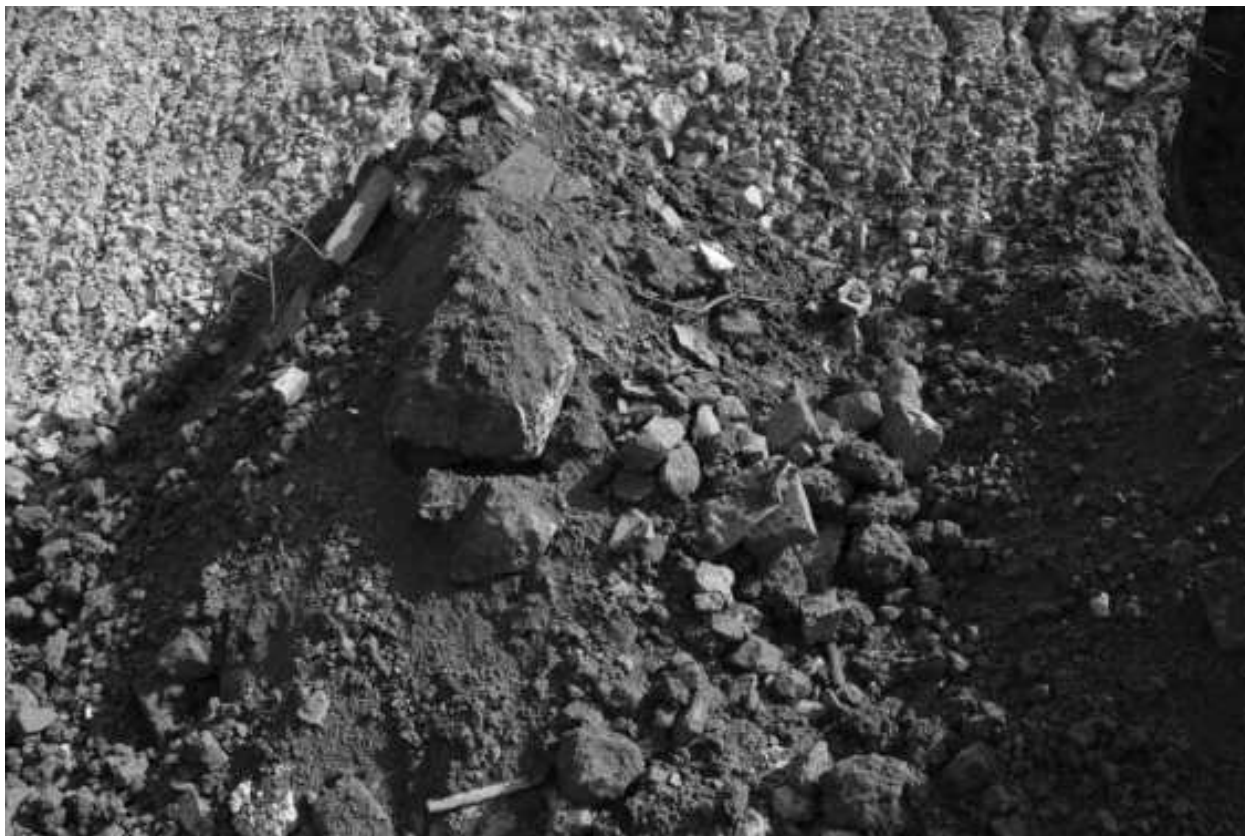
Sonda 3 – výkop obsahuje m.j. kusy cihelného zdiva, dráty, plasty

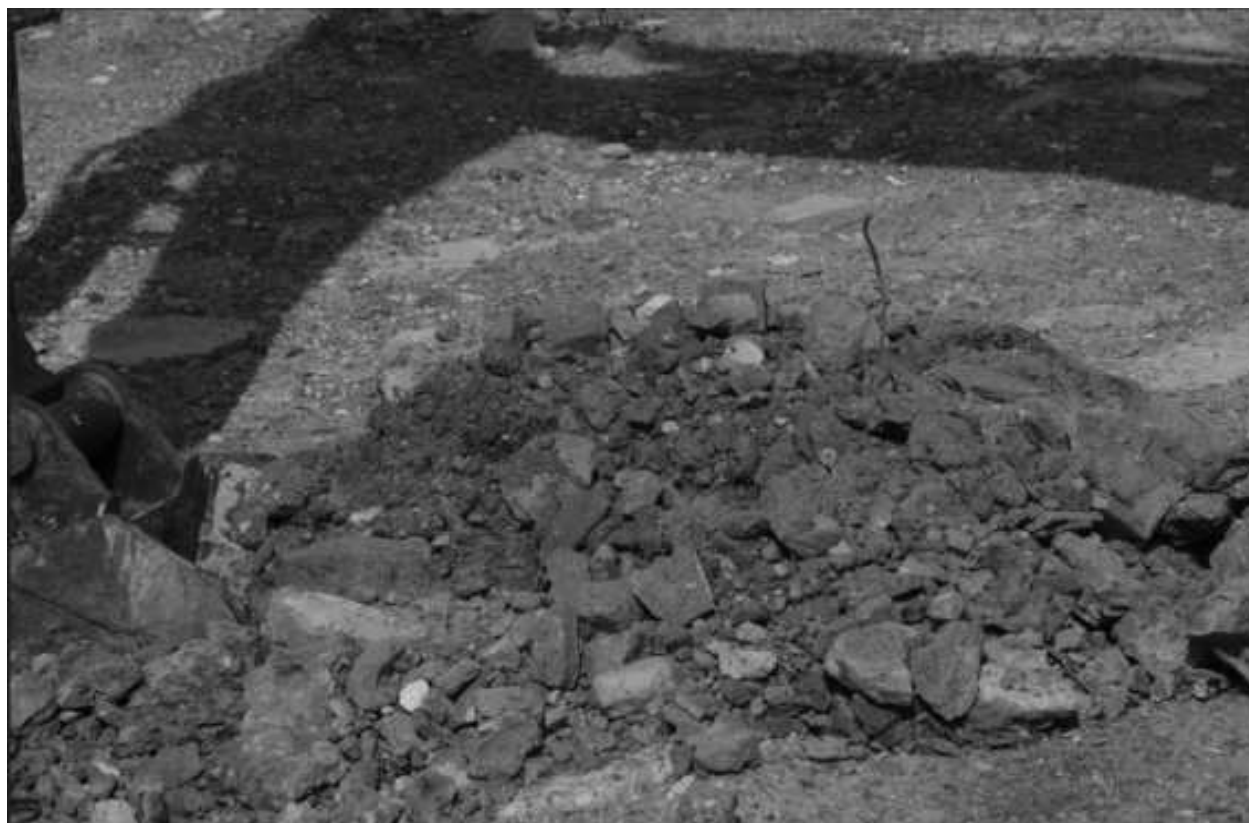
Sonda 4 – výkop obsahuje m.j. kusy cihelného zdiva, dráty, kořeny stromů

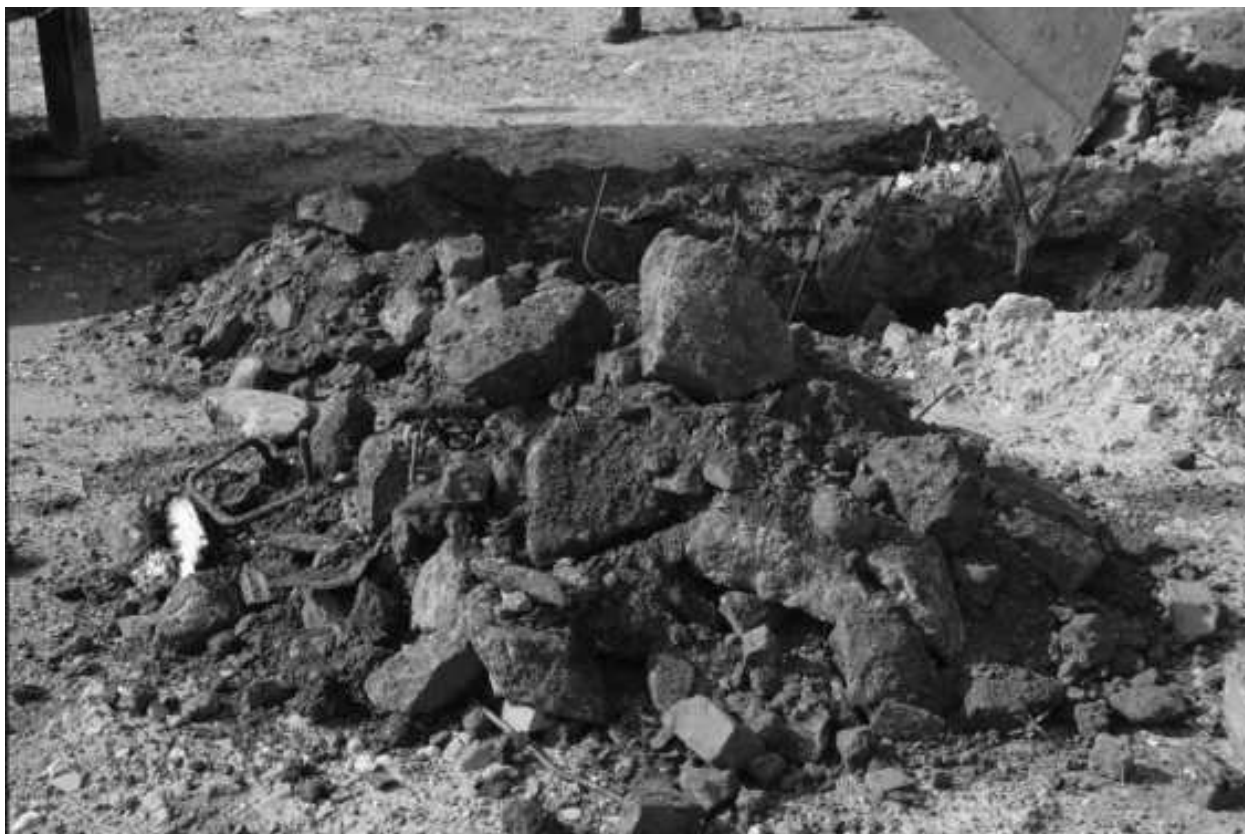
Sonda 5 – výkop obsahuje m.j. kusy dřeva, dráty, cihlové zdivo, střešní tašky
